Nordekk Noresund

Miljøkartleggingsrapport

DATO / REVISJON: 03.10.2022 / 00

DOKUMENTKODE: 10229774-01-RIM-RAP-001

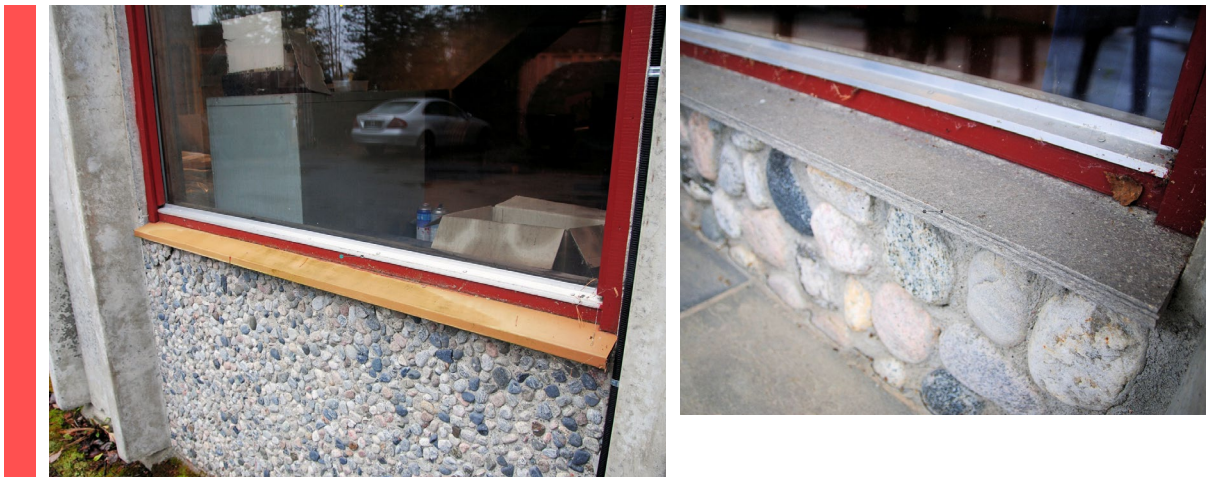
Figur 8 Nærbilder av vinduene i 1985-bygget.

Vindusbrettene på 1985-delen ble kontrollert, se Figur 8. Noen av vindusbrettene var av metall, og noen var i skifer, Konklusjonen er at ingen av vindusbrettene inneholder asbest.

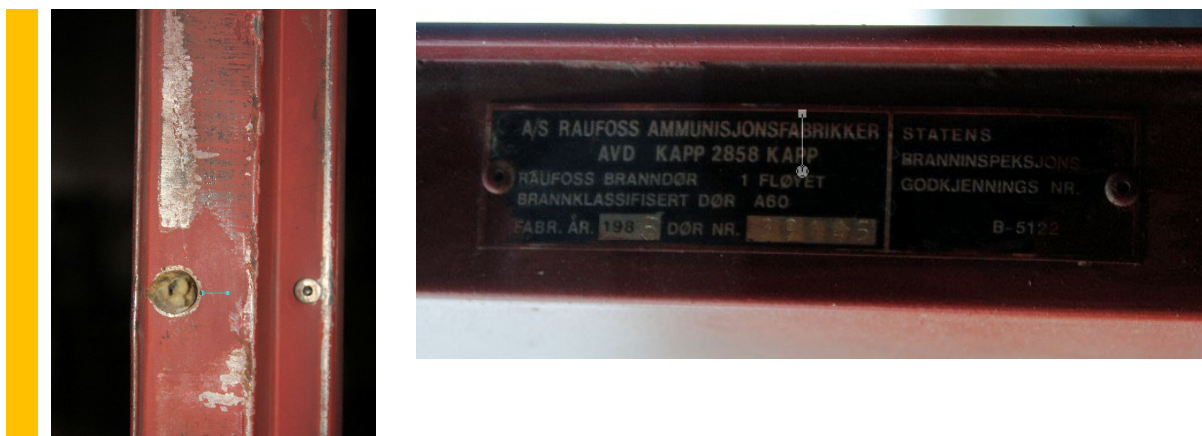
Det ble ikke observert brannører i 1975-bygget. Dørene i 1985-bygget ble undersøkt, og disse er isolert med Rockwool, noe som synes i hullet på en av dørene, se figur 9.

Figur 9 Branndør inneholder ikke asbest.

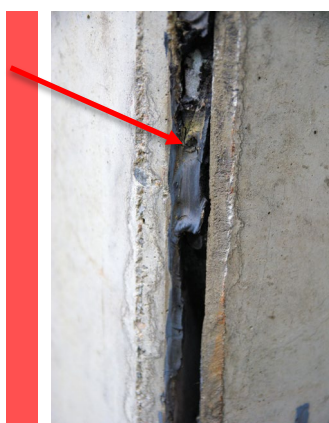
Eldre fugemasse kan inneholde asbest. Det ble tatt fire prøver av fugemasse på byggene, og to ble undersøkt for asbest. I prøve 3 ble det påvist krysotilasbest. Denne prøven er tatt utvendig på 1975-bygget, og i tillegg til asbest inneholdt den også 2,5 mg PCB og mellomkjedede klorparafiner over grensen for farlig avfall.

Fugemasser er nærmere beskrevet i kapittel 7.2.8. Det ble ikke gjort noen full gjennomgang av samtlige fuger, men det er en teoretisk mulighet for at alle fuger på 1975-bygget er av den omtalte typen. Det er talt opp 66 mulige fuger på bygget, og hver er 5 meter lange, dvs 330 løpemeter. I tillegg kan det være fuger rundt samtlige vinduer. Med 50 vinduer og ca 6 lm fuge blir dette 300 lm. Det kan derfor være så mye som 630 lm asbestholdig fugemasse på 1975-bygget.

Figur 10 Asbestholdig fugemasse mellom betongelementer.

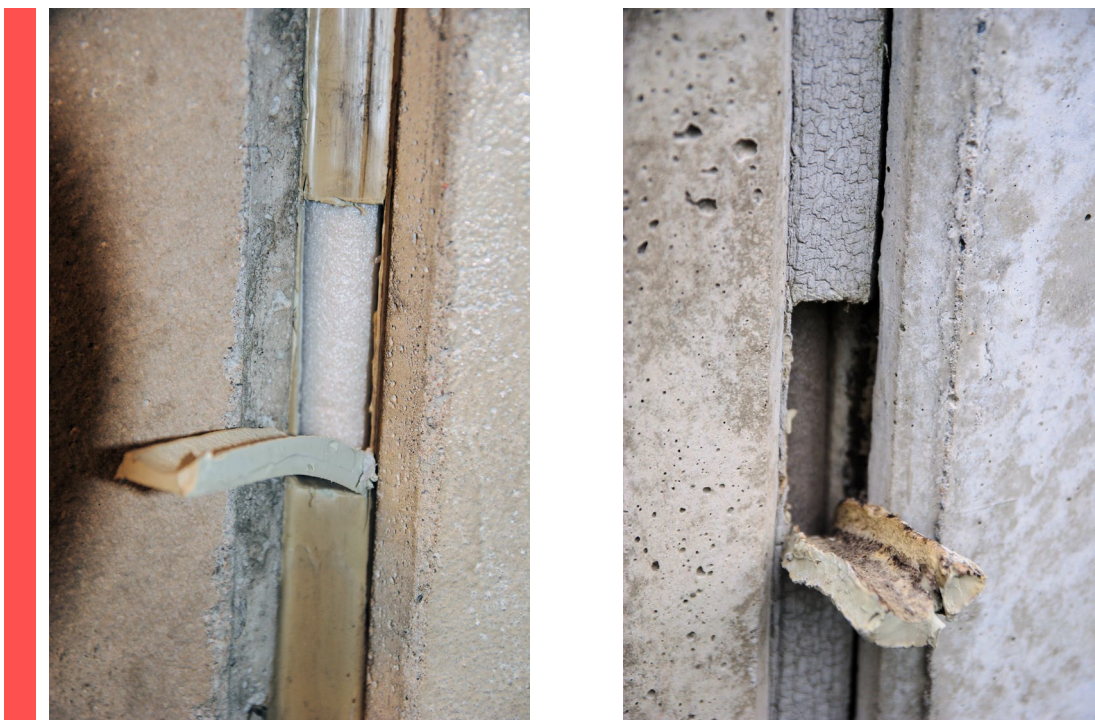
Dersom fugene skal fjernes må de derfor saneres og håndteres som farlig avfall. Det ble ikke gjort noen full optelling av hvor mange steder det var fuger og hvor det kun var gummilist, så antall fuger er noe uklart. Dersom det er fuger over alt, blir det 64 fuger a 5 meter på betongelementene, samt 36 vinduer a ca 6 lm. Anslått mengde fugemasse er ca. 536 løpemeter på 1985-bygget. I tillegg kommer de asbest- og klorparafinholdige fugene på 1975-bygget; 630 lm. Men fordi det er gummibånd, og ikke fuger en del steder, er det reelle antall løpemeter lavere enn dette.

Det er også påvist fugemasse innvendig. Dette ble observert i 1985-bygget, noe mer uklart om det er slik fugemasse i 1975-bygget. Potensielt er det derfor mulig at det er nesten 1200 lm innvendig fuge.

Figur 12 P1 til venstre (innvendig fuge), P2 til høyre.

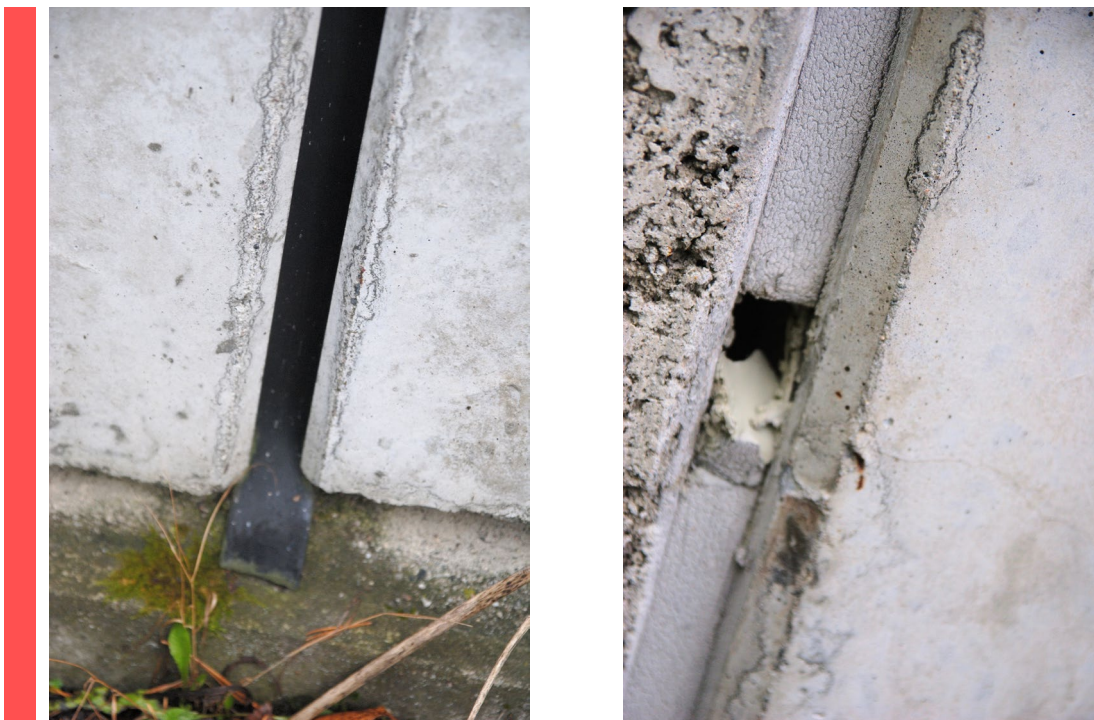
Figur 13 Til venstre sees en typisk gummilist, og til høyre vises P4.

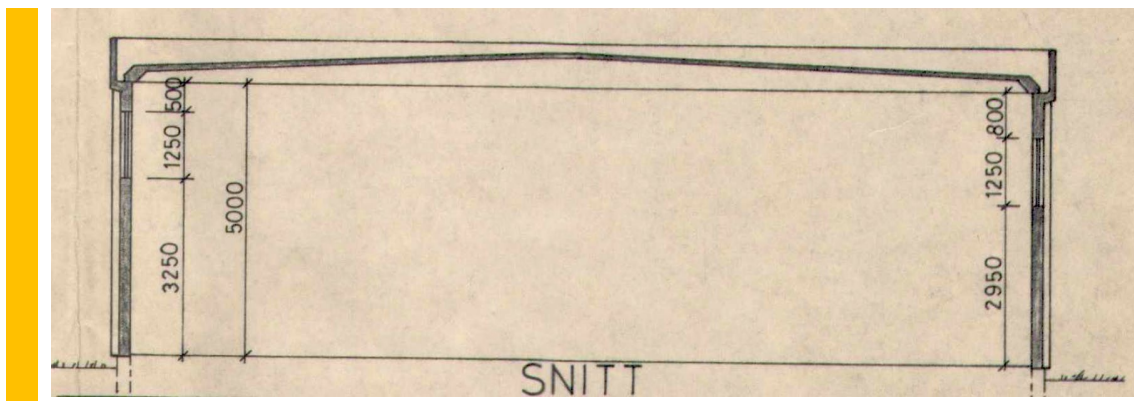
være isolert med PUR-skum. Byggemeldingstegningene viser imidlertid ikke noe av dette (se Figur 14), så det er lite sannsynlig. Dessuten skal jo ikke byggene rives.

Figur 14 Byggemeldingstegningene viser ikke bruk av isolasjonsskum.

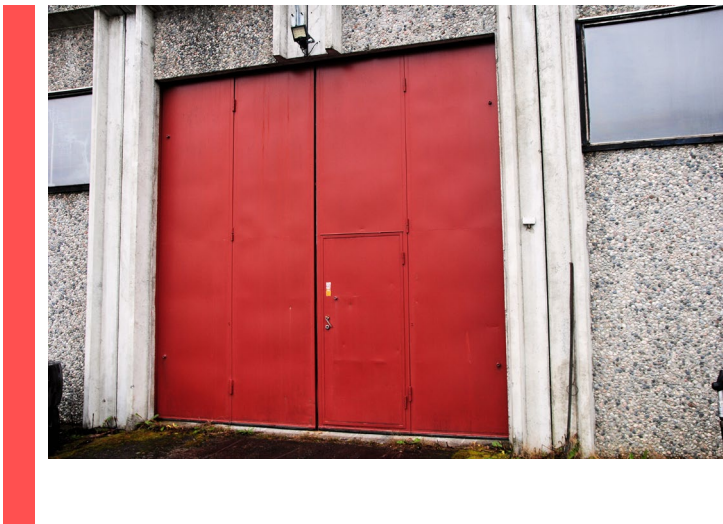
Det ble registrert 5 leddporter i bygningsmassen, se figur 15, to fra 1975 og tre fra 1985. Slike porter kan inneholde isolasjon med KFK.

Figur 15 En av leddportene fra 1985-bygget.

Før riving kan man bore et lite kontrollhull i dørene for å se om det er PUR-skum eller annet isolasjonsmateriale i dørene. Dersom det er PUR, skal leddportene leveres hele til godkjent mottak som farlig avfall.

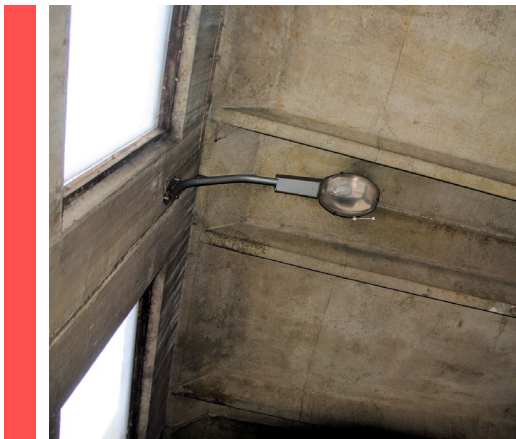
Det gjøres spesielt oppmerksom på at byggene inneholder eldre belysningsarmatur, hvor det kan finnes PCB-holdig kondensator. Lampene er kvikksølv-damp-lamper, som må skrues ut og emballeres slik at de ikke knuses. Disse inneholder, som navnet antyder, en betydelig mengde kvikksølv. Det ble påvist 26 veibelysningsarmaturer med kvikksølv, og 12 andre kvikksølv-damp-lamper.

Figur 16 Eksempler på belysningsarmatur med kvikksølv i bygget.

Alt demonteres fra bygget uten at det knuses og legges i egnede enheter. EE-avfall sorteres i følgende underfraksjoner (dersom relevant): Lysrør, sparepærer og andre lyskilder, radioaktive røykvarslere, kabler, små lette enheter og større tyngre enheter. Avfallet leveres til godkjent mottak som EE-avfall.

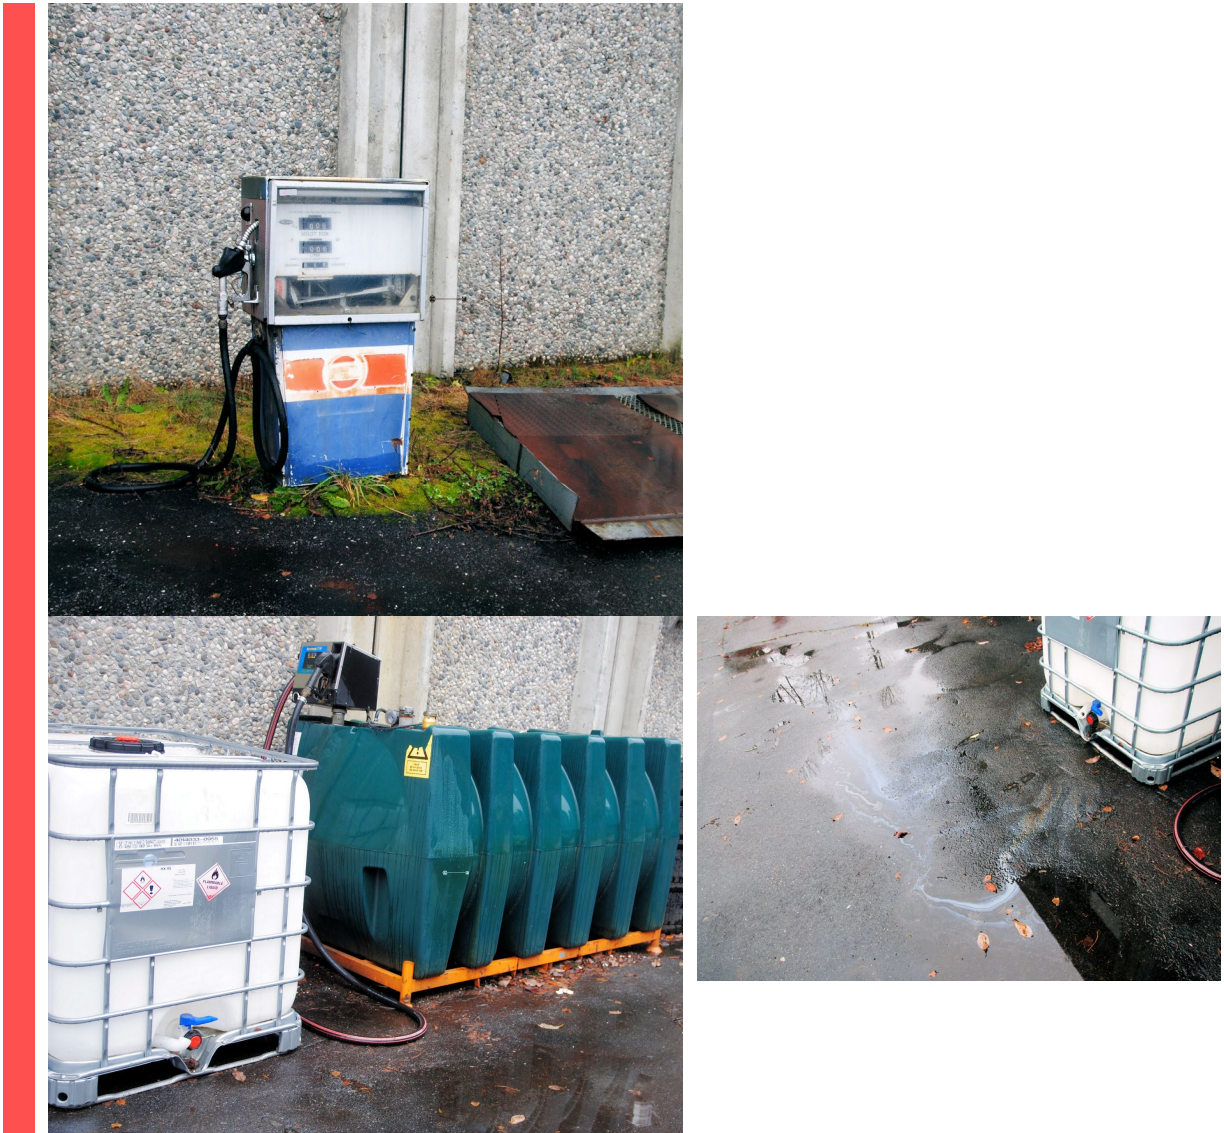
Det finnes ingen opplysninger om størrelse på denne tanken. Men pumpen ser ut til å være fra 1975, og det antas derfor at tanken også er fra dette året. Trolig er det derfor snakk om en tank i stål. Slike tanker ruster det ofte hull på, noe som kan føre til forurensning av jordmasser rundt og under tanken.

Det gjøres videre oppmerksom på at det kan være oljeforurensede masser i tilknytning til nedgravde tanker. Ved opptak av tankene må det utføres en miljøgeologisk undersøkelse for å dokumentere forurensningstilstanden. Hele området er ifølge NGU en breelvavsetning (morene), se Figur 18, som består av sand og grus. En eventuell lekkasje vil derfor etter all sannsynlighet forsvinne ned i sandmassene. Det er kornstørrelsen på sand- og grusavsetningen som vil avgjøre om det blir behov for å fjerne masser dersom det viser seg at tanken har lekkasjer. (Jo finere sand, desto større sannsynlighet for behov for tiltak).

Figur 17 Øverst: Dieselpumpe fra 1975. Nederst: HX95-tanken, samt antydninger til søl av kjemi til høyre.

I tillegg skal det utføres gassmålinger i tanken, og utstedes gassfri-sertifikat som er nødvendig for å få levert tanken til et godkjent mottak. Tom og rengjort tank leveres til metalgjenvinning (stål) eller som avfall (GUP).
