Områdeplan for Krøderen

Geoteknisk premisnotat områdeplan

Sweco Norge AS	Organisasjonsnr. 967032271
Prosjekt	Områdeplan for Krøderen - utredninger
Prosjektnummer	10240000
Kunde	Sør Arkitekter AS
Dato	05.12.2023
Opprettet av	Anders Qviller
Dokumentnummer:	RIG-N01-A01 05.12.2023

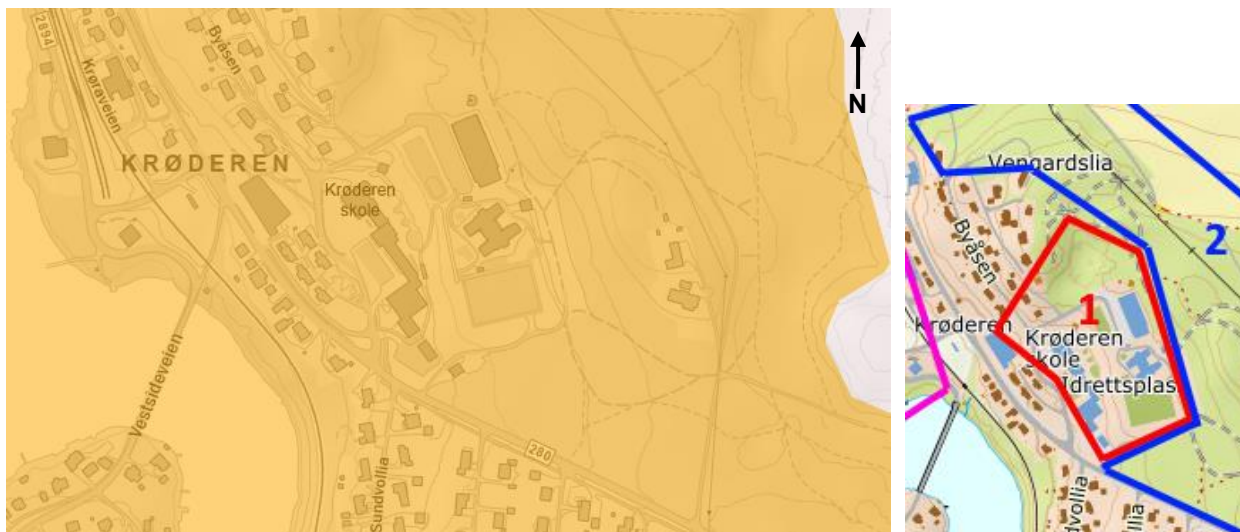
Figur 2 - Løsmassekart over delområde 1. Oransje farge = Breelvvavsetninger. Rosa = Bart fjell (kilde: ngu.no)

Løsmassekartet fra NGU viser at det i delområde 1 kan forventes at øverste lag av løsmasser består av breelvvavsetninger. Det vil si materiale transportert og avsatt av breelver. Sedimentene kan forventes å bestå av forskjellige avsetninger fra fin sand til stein og blokk.

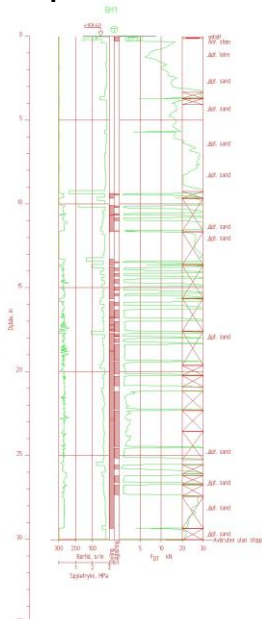
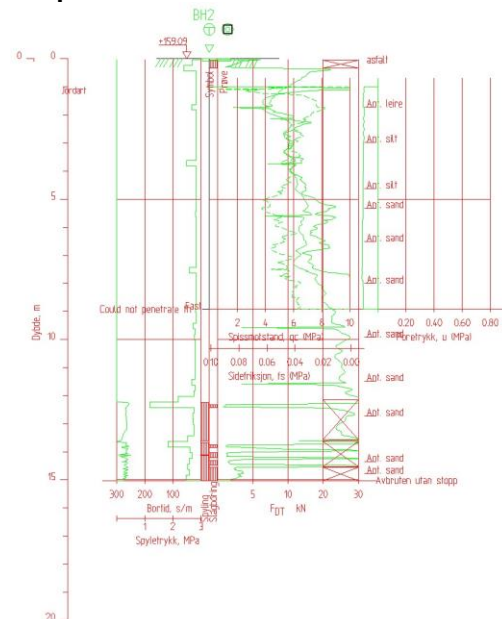
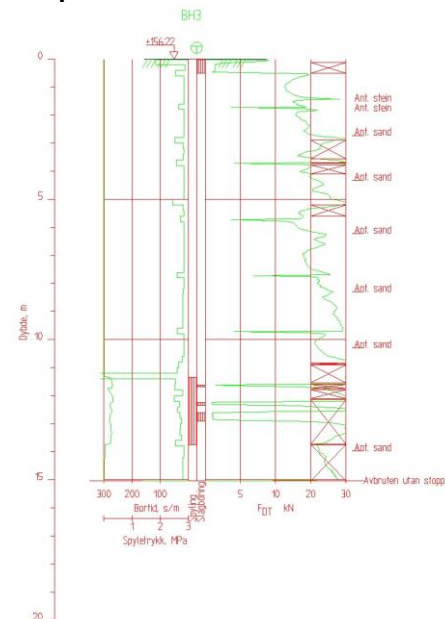
Figur 3 - Tre borpunkter fra Krøderen skole (kilde: COWI / NADAG) [2]

Boringene utført av COWI [2] i forbindelse med utbygningen av viser antatt sand med noe innslag av stein, silt og leire ned til dybder på 30 meter. Det er ikke påtruffet berg i disse totalsonderingene.

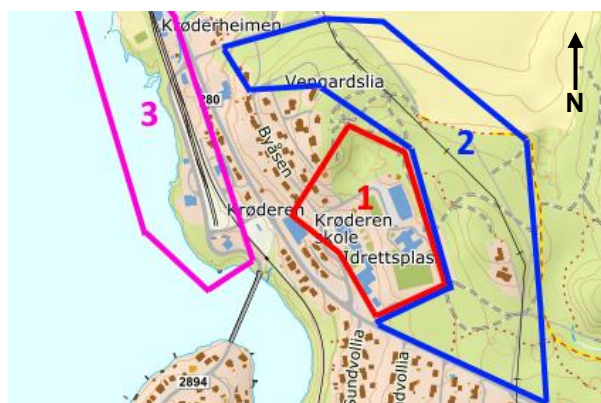
Figur 5 - Utsnitt av delområder 1, 2 og 3

Delområde 2 ligger tett inntil delområde 1 og terrenget på Vengardslia ligger rundt kote +170 - +180.

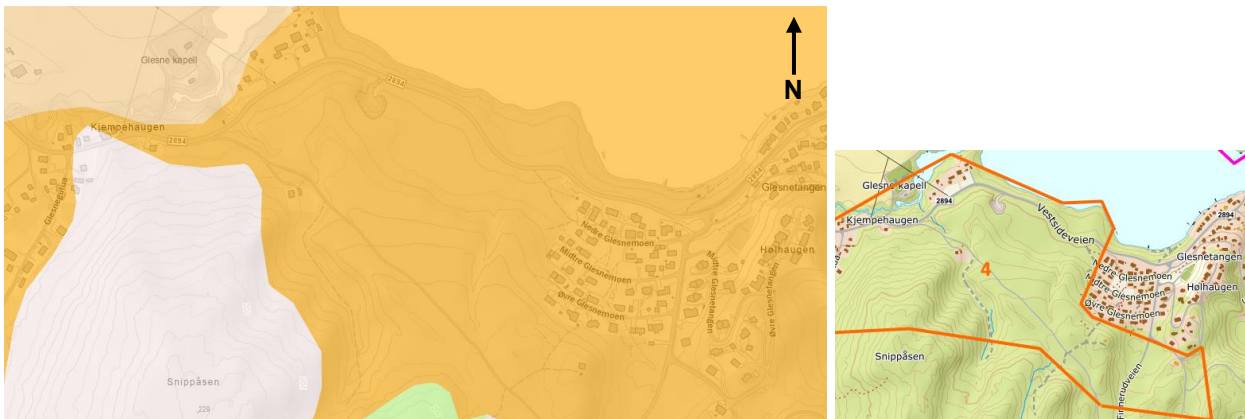
Figur 8 - Løsmassekart over delområde 4. Oransje farge = Breelavsetninger. Rosa = Bart fjell. Grønt = Morene (kilde: ngu.no)

Løsmassekartet viser at det i størstedelen av området kan forventes breelavsetninger (oransje), dvs. alt fra fin sand til stein og blokk. I sør-vestre del av området kan det også forventes bart fjell (rosa) og i sør noe morene (grønt).

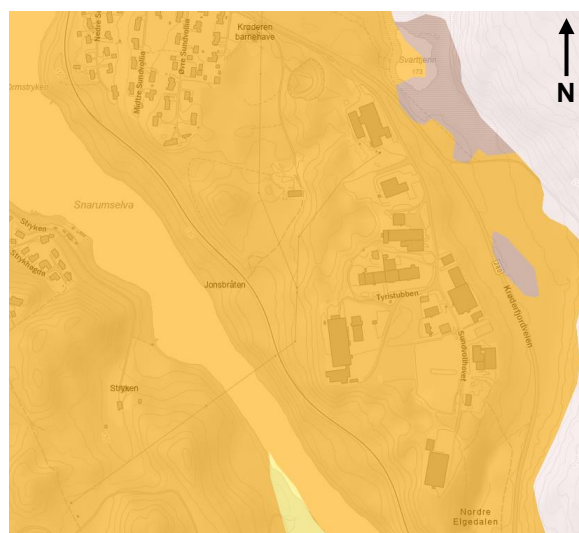
Figur 13 - Løsmassekart over delområde 6. Oransje farge = Breelvavsetninger. Rosa = Bart fjell. Brun = Torv og myr (kilde: ngu.no)

Løsmassekartet viser at det i området kan forventes breelvavsetninger, det vil si alt fra fin sand til stein og blokk.

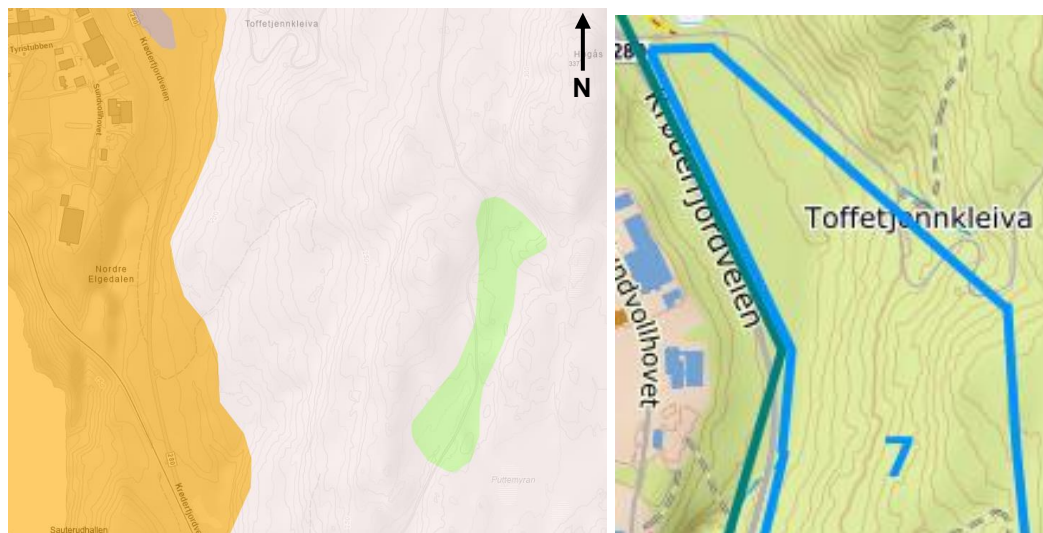
Figur 14 - Løsmassekart over delområde 7. Oransje farge = Breelvavsetninger. Rosa = Bart fjell. Grønt = Morene (kilde: ngu.no)

Løsmassekartet viser at det i all hovedsak kan forventes bart fjell (rosa). I øst mot Krøderfjordveien kan det forventes breelvavsetninger.
