10240000-RIG-N02-Rev02

Geoteknisk vurdering områdestabilitet Krøderen

Organisasjonsnr. 967032271
 Områdeplan for Krøderen - utredninger
 10240000
 Sør Arkitekter AS
 Niramaya Adhikari
 16.12.2024
 10240000_RIG_N02_rev03.docx

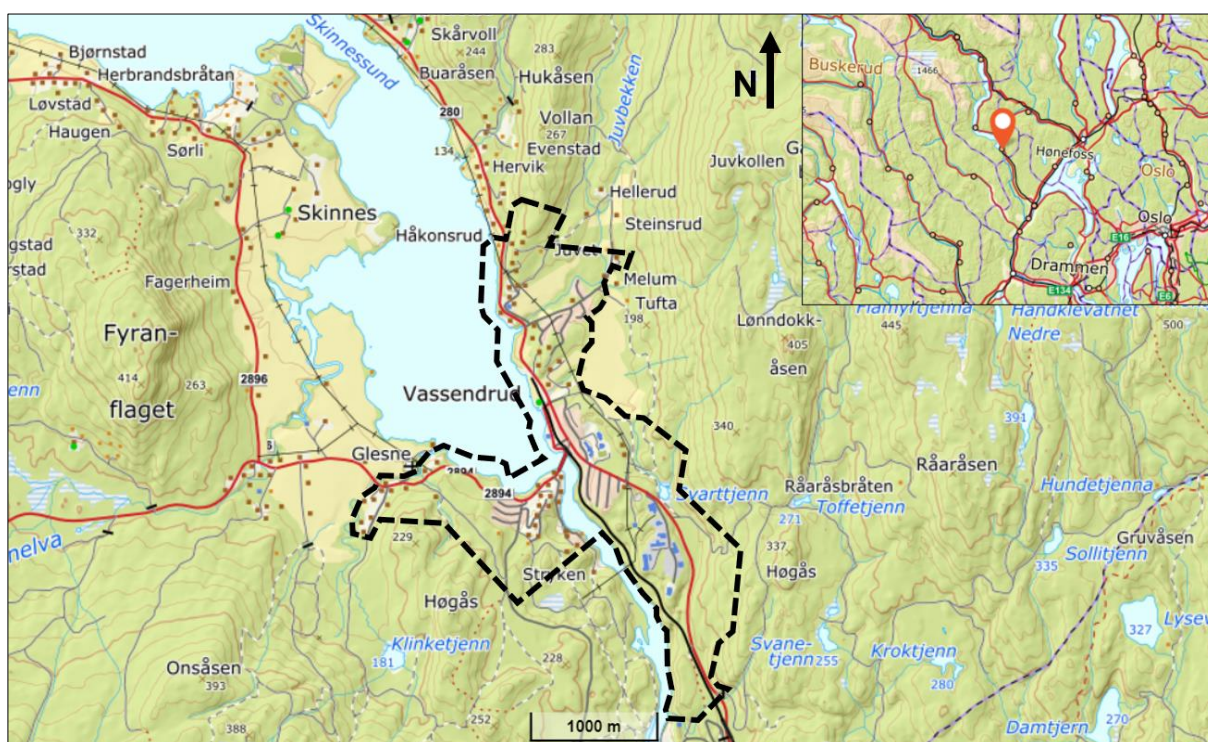
Figur 1-1: Oversiktskart over planområdet. Viser omtrentlig område som videre er delt inn i 7 delområder.

Det skal utarbeides ny reguleringsplan av tettsted Krøderen i Krødsherad kommune, se Figur 1-1. Sweco Norge AS er i den forbindelse engasjert av Sør Arkitekter AS for å bistå med fagutredninger for området. Områdeplanen er delt inn i 8 delområder, og store deler av området ligger innenfor aktsomhetsområde for kvikkleireskred. Det er dermed behov for områdestabilitetsutredning iht. NVE's kvikkleireveileder nr. 1/2019.

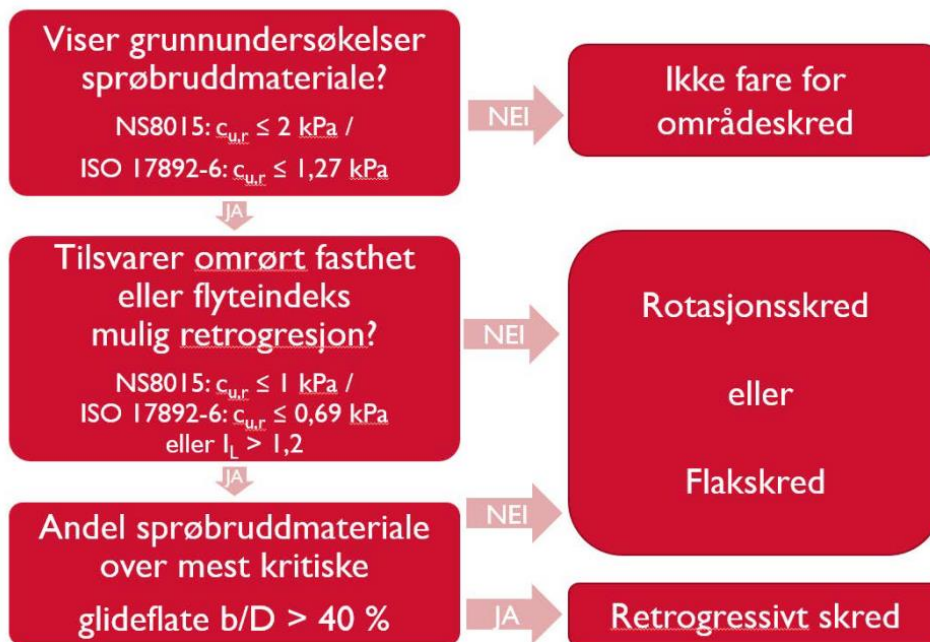
Figur 4.3 Flytskjema for vurdering av aktuell skredmekanisme

Figur 2-8: Flytskjema for vurdering av aktuell skredmekanisme

Vurdering av faresoner på land er utført etter metodene beskrevet i kvikkleireveilederen kap 4.5. Det er benyttet flytskjema for å vurdere skredmekanismen, se figur 2-8.

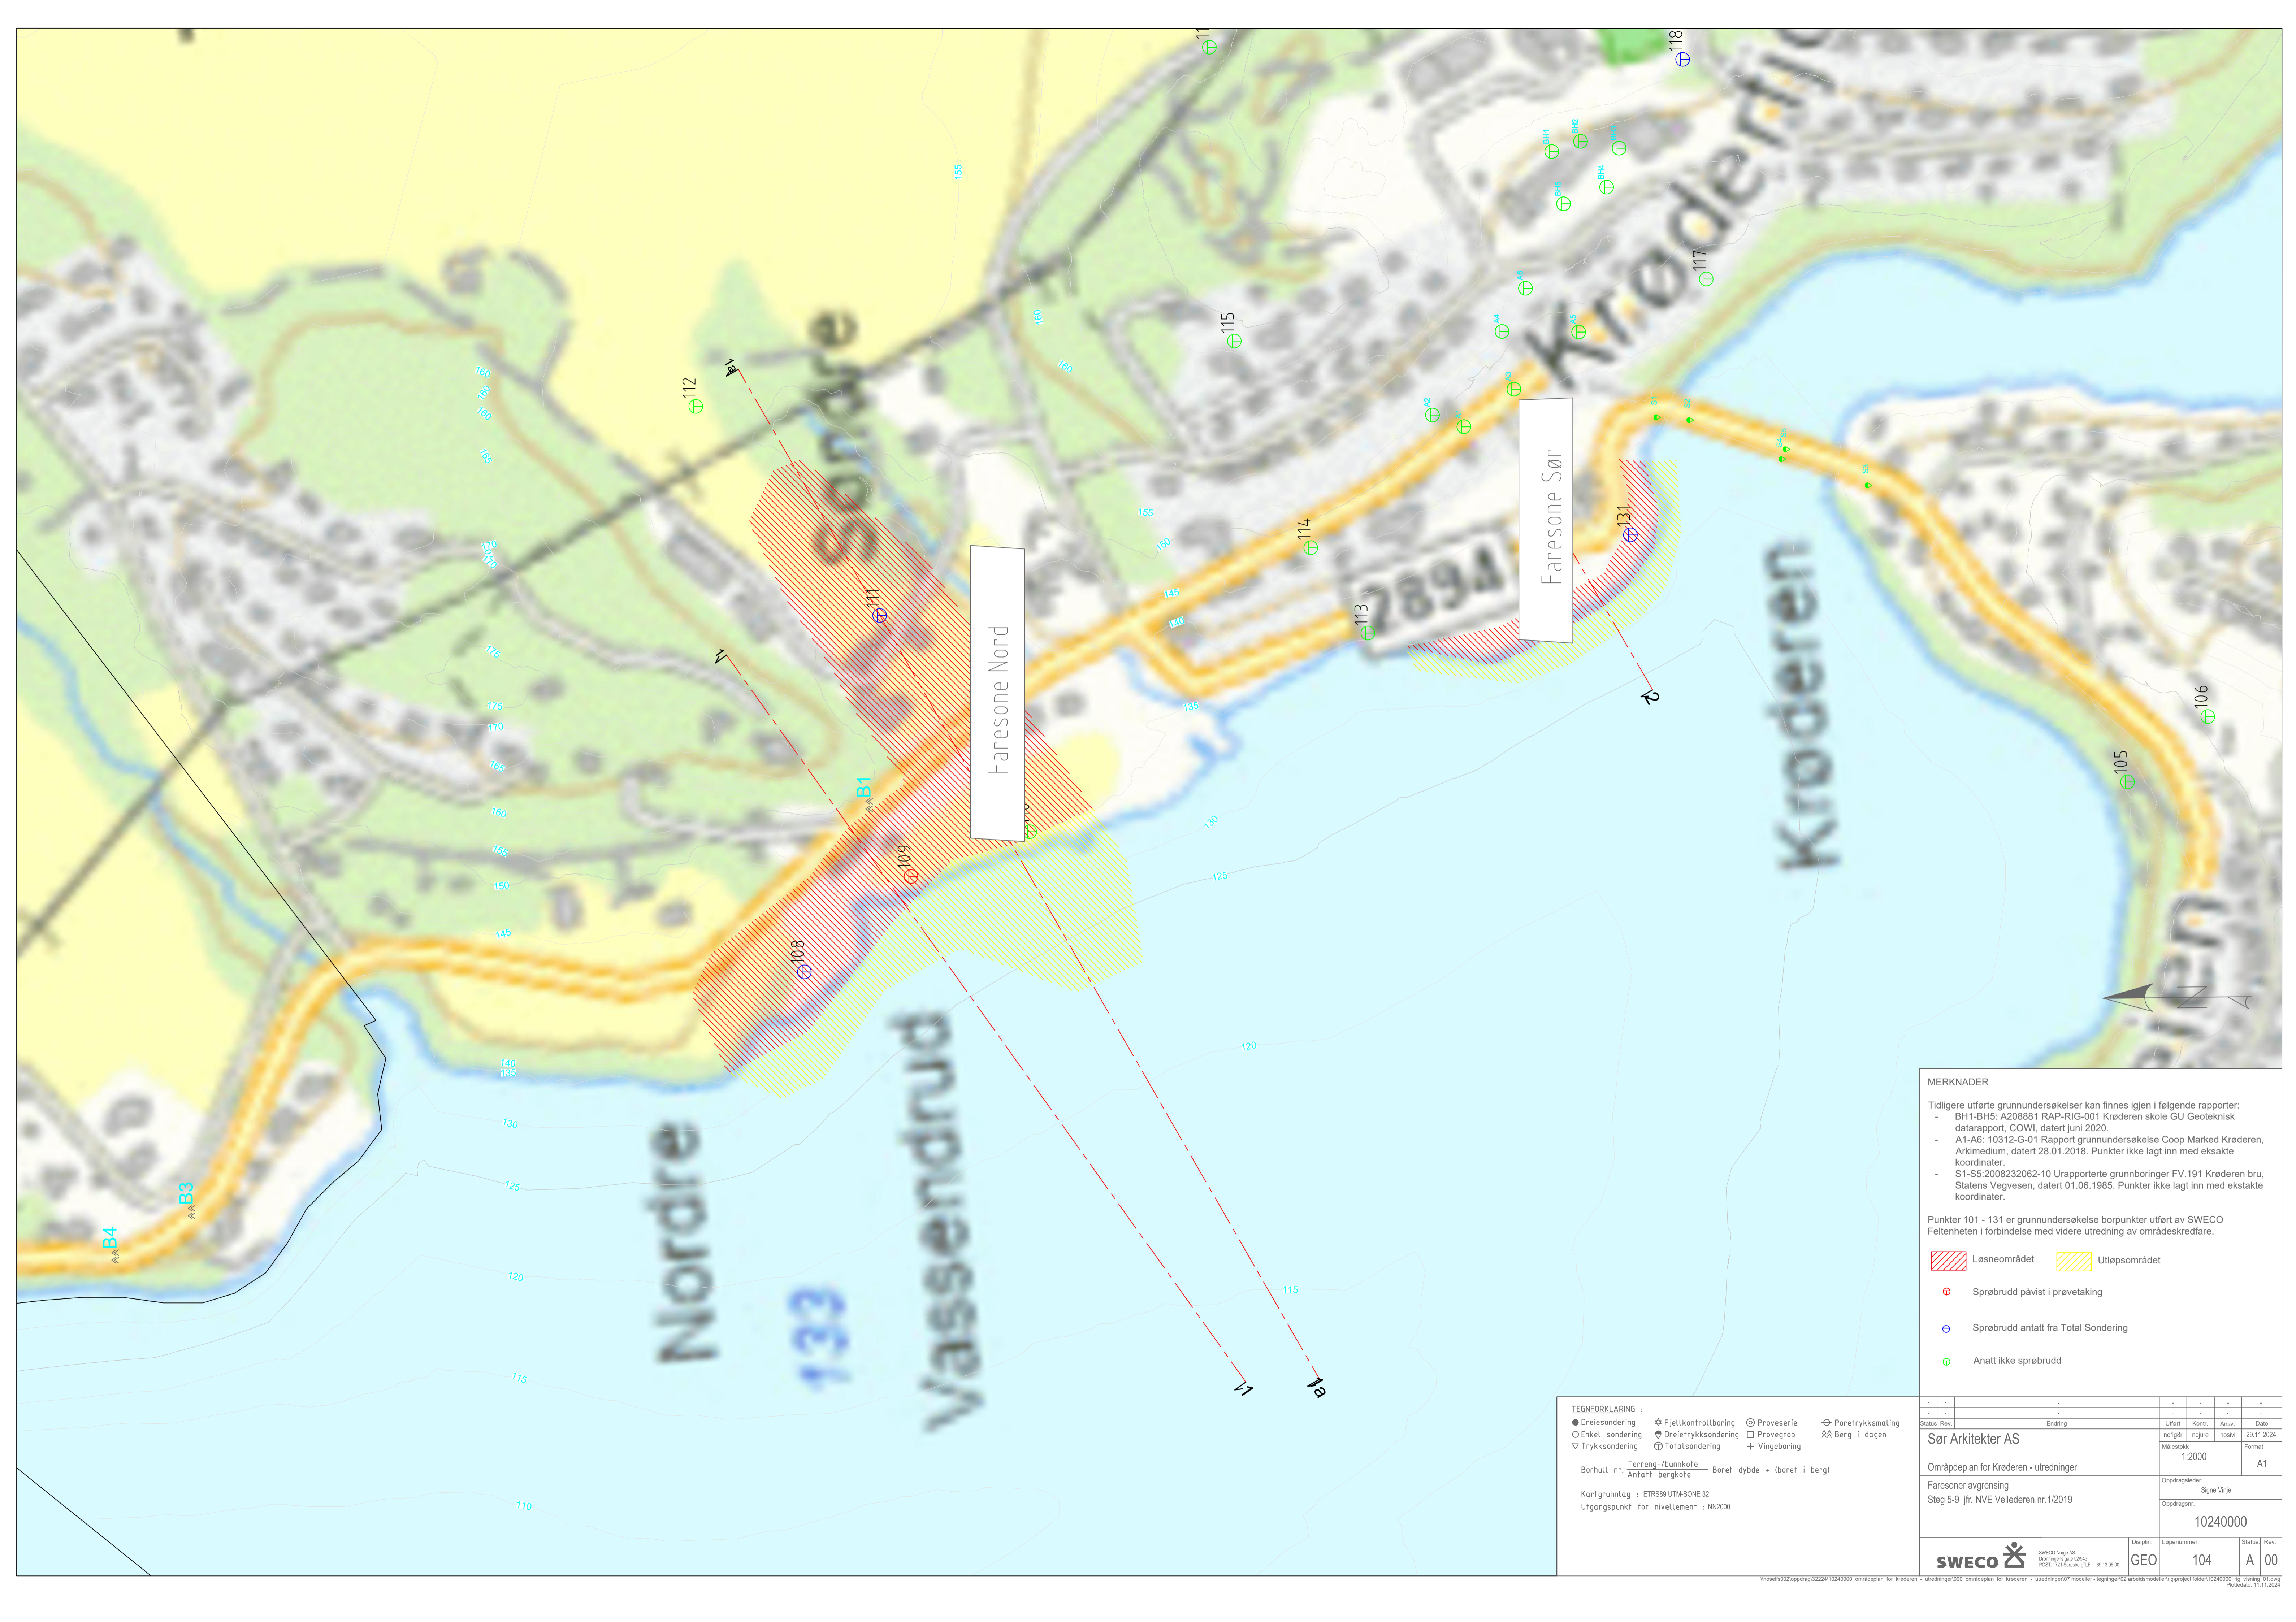
Faresone Nord

Faresone Sør

Tegning nr.	Rev	Tittel	Målestokk
GE0-104	00	Faresoner Avgrensing	1:2000
